R 1 多摩川左岸元和泉三丁目外災害復旧工事について

- 【工事件名】 R 1 多摩川左岸元和泉三丁目外災害復旧工事
- 【工事場所】 東京都狛江市元和泉三丁目先
神奈川県川崎市多摩区菅野戸呂地先
- 【期 間】 令和2年3月18日～令和2年7月31日（予定）
- 【工事期間】 令和2年4月28日～令和2年7月31日（予定）
- 【施工時間】 8：00～18：00（予定）
注） ・土、日曜日は都合により作業を行う場合があります。
・作業内容により、18時以降作業を行う場合があります。
- 【工事概要】 多摩水道橋左岸の上流側約20mの位置から上流側へ総延長360mが令和元年東日本台風の影響によって、堤防の下側が侵食され、壊れた箇所に、コンクリートブロックなどを張る工事です。
施工手順として、多摩水道橋左岸下流の既設坂路から進入し、堤防内を掘削します。掘削完了後、基礎ブロック及び法面コンクリートブロックを設置します。根固めにかごマットを設置し、埋め戻しを行った上に芝を張り、完了となります。

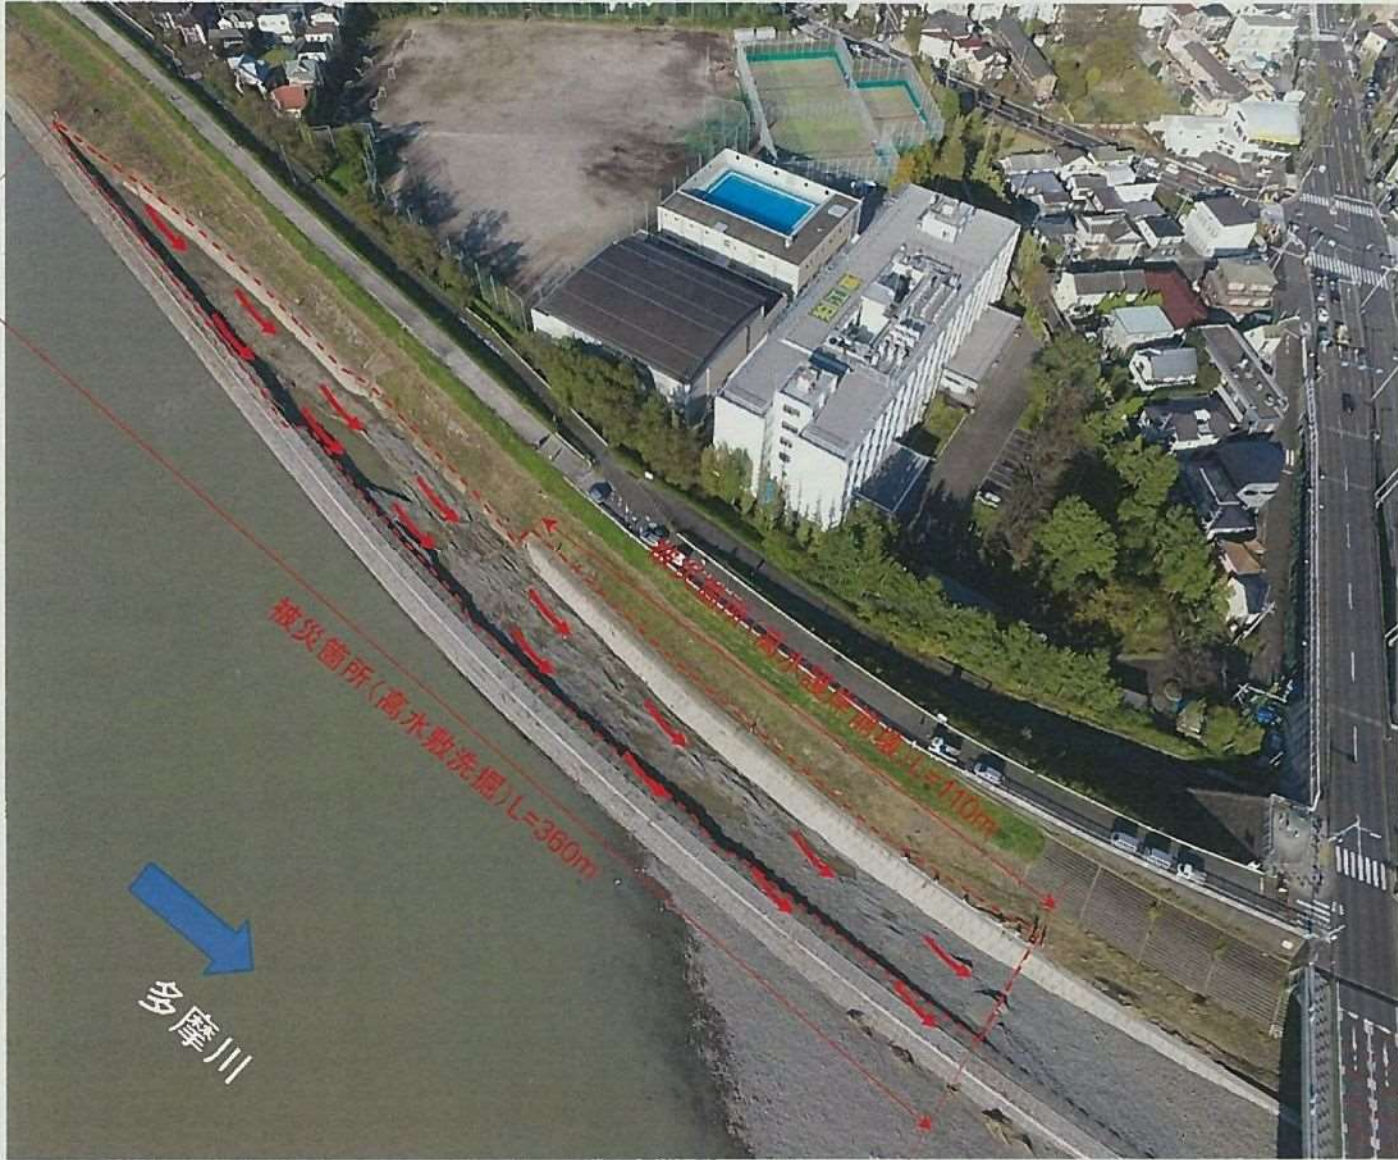
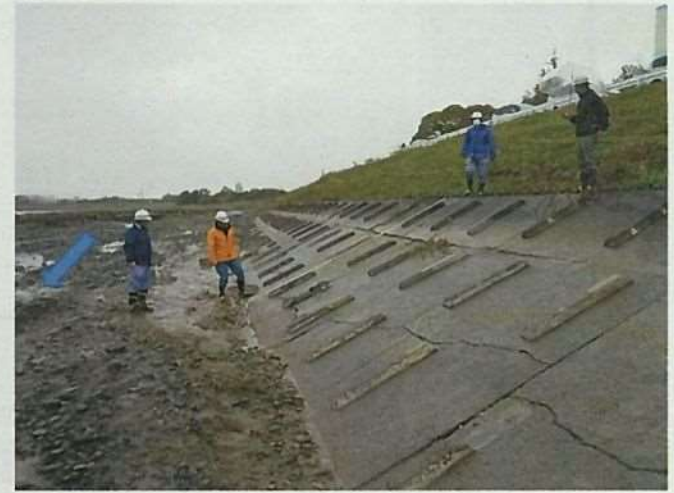
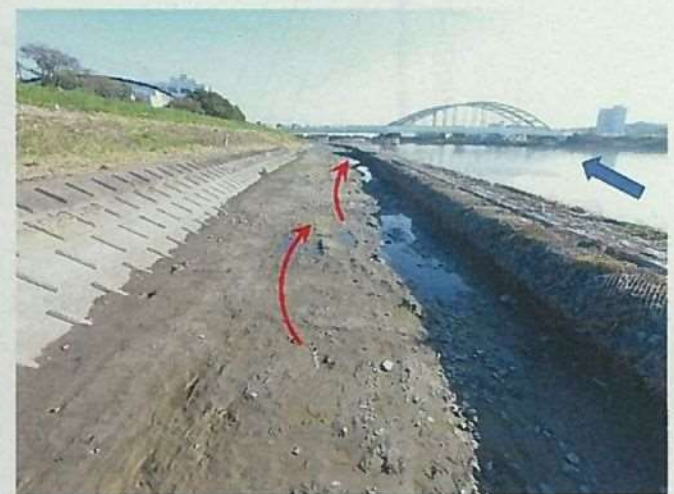
⑨多摩川 23.4k 左岸（東京都狛江市）
堤防法崩れ L=360m
